## 巻上機 油排出場所の油の流出状況の判定について

ENNNUN-1808	UCMP 型式	DBT15-1-A	型
ENNNUN-1809	UCMP 型式	DBT30-1-A	型
ENNNUN-1810	UCMP 型式	DBT30-2-A	型

発行日 2017年6月5日

日本オーチス・エレベータ株式会社

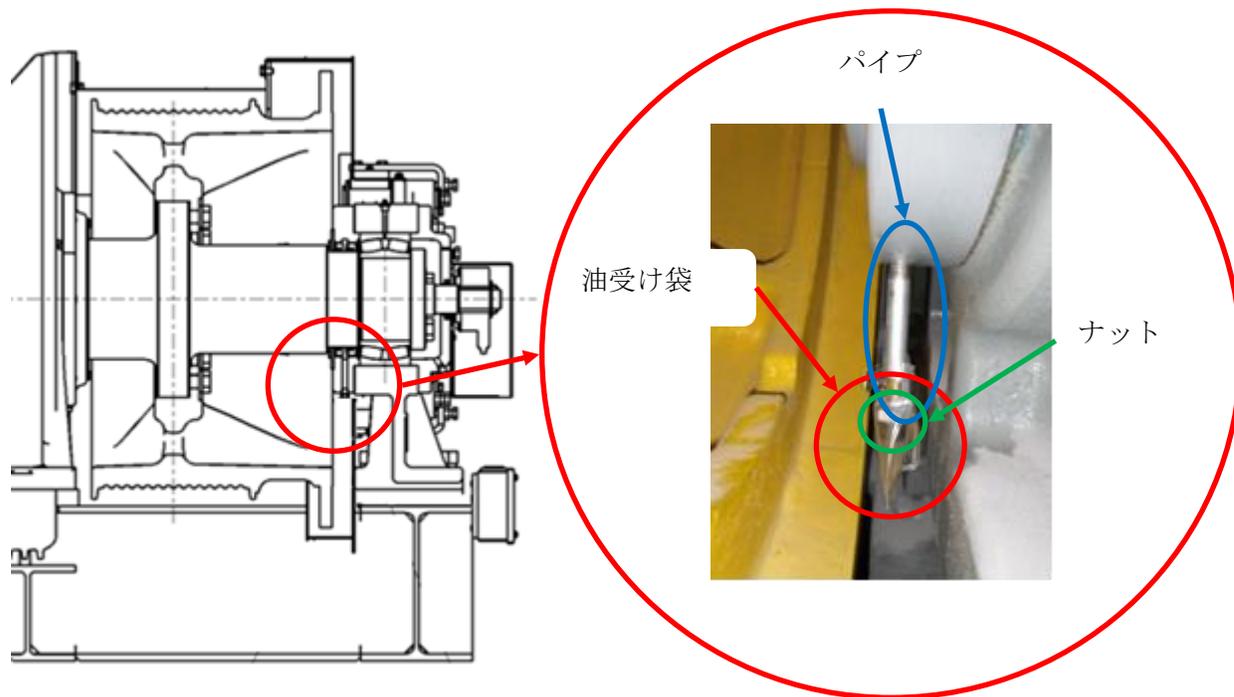
図1 ブレーキ側スタンド、及び内側軸受カバーの構造

排出口に取り付けられている油受け袋にて油の流出状況及びブレーキ側オイルシールの状況を目視にて確認する。

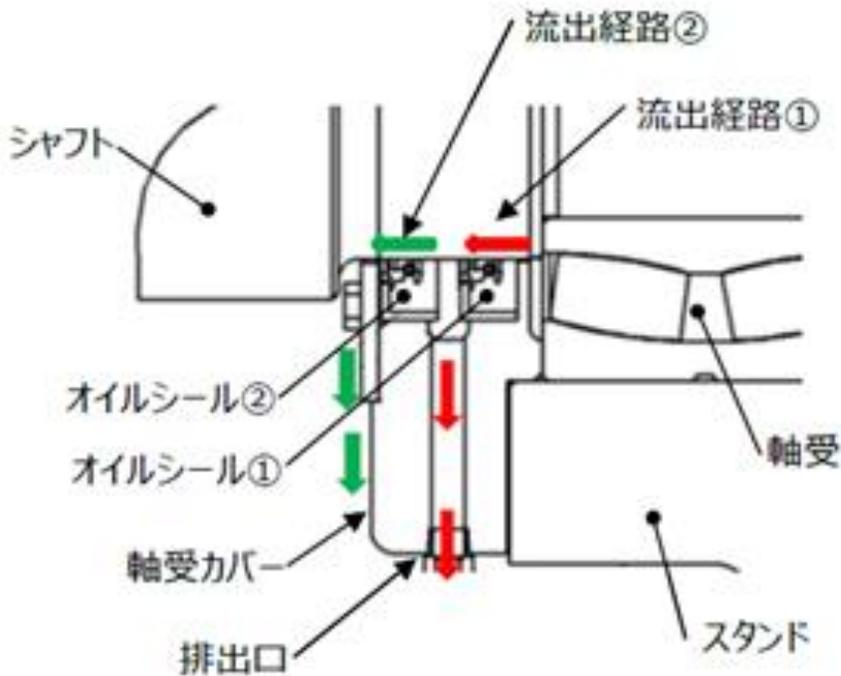
図 2 油流出経路

ブレーキ側スタンドの内側軸受カバーには 2 個のオイルシールが設けられています。それらが破損した場合には油受け袋や軸受カバー外面に軸受潤滑用のグリスや分離した油分が流出しますが、その原因に応じて対応が異なります。

オイルシール①が破損した場合、軸受潤滑用のグリス及び分離した油分が排出口（流出経路①）より油受け袋に流出します。

オイルシール②が破損することにより、オイルシール①の外側にある軸受潤滑用のグリス、及び分離した油分が外部に流出します。

この場合は長期にわたり油分の流出が続くと考えられ、破損したオイルシール①の交換が必要となります。

オイルシール①の破損と同時に発生した場合、長期にわたり油分の流出が続くと考えられ、この場合は、破損したオイルシール①②の交換が必要となります。

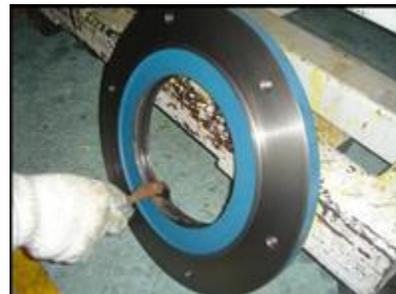
図5 グリス塗付作業

オイルシールには、組立前にグリスが塗布されています。（図5）

グリスの塗付作業をはけ塗りで行っているため、オイルシール①と②の間にグリスが残留しており、そのグリスに含まれる油分が排出口より油受け袋に流出することが考えられます。

この場合は、残留しているグリスに含まれる油分のみが流出するため、一定期間のみの流出となります。

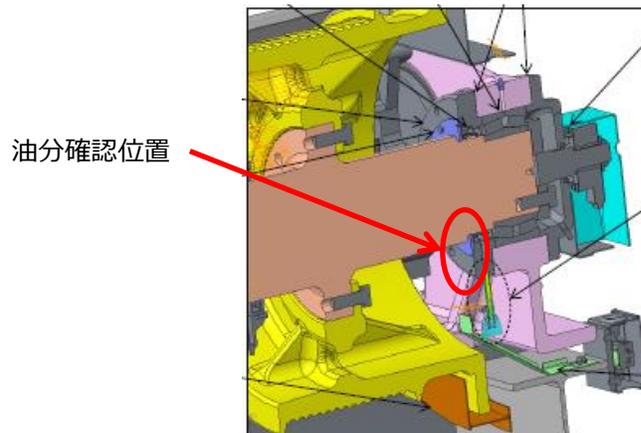
図 6 軸受カバー油分確認位置

※油分確認位置（図6）に油分が確認された場合は、速やかにオイルシール（オイルシール①、②）の交換を行う必要が有ります。

1. 完成後 3 年を超え油受け袋にパイプ下端に到達する油分が確認された場合は要是正と判定します。
2. 油分確認位置において油が流出し、かつ油受け袋にパイプ下端に到達する油分が確認された場合は要是正と判定します。
3. 前回要重点点検と判定され経過観察を行い「指摘なし」とした後で、再度油受け袋に油が溜まりパイプ下端に到達している場合は要是正と判定します。
4. 要重点点検と判定し経過観察にてパイプ下端に到達する油分がある場合はオイルシールが破損している可能性が高いため要是正と判定します。

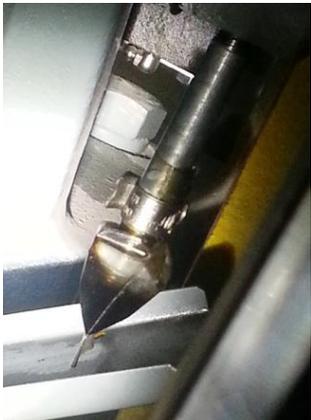
パイプ下端まで油が到達した例	油受け袋に油分がみられる例	油受け袋交換後 例
ナットまで油が来ている (図 7)	袋下部に少量の油が見られる (図 8)	油がない状態 (図 9)

なお、要重点点検と判定後経過観察を行い、油受け袋にパイプ下端まで到達する油分が発見された場合は、オイルシール破損の可能性が高いため速やかな交換が必要となります。

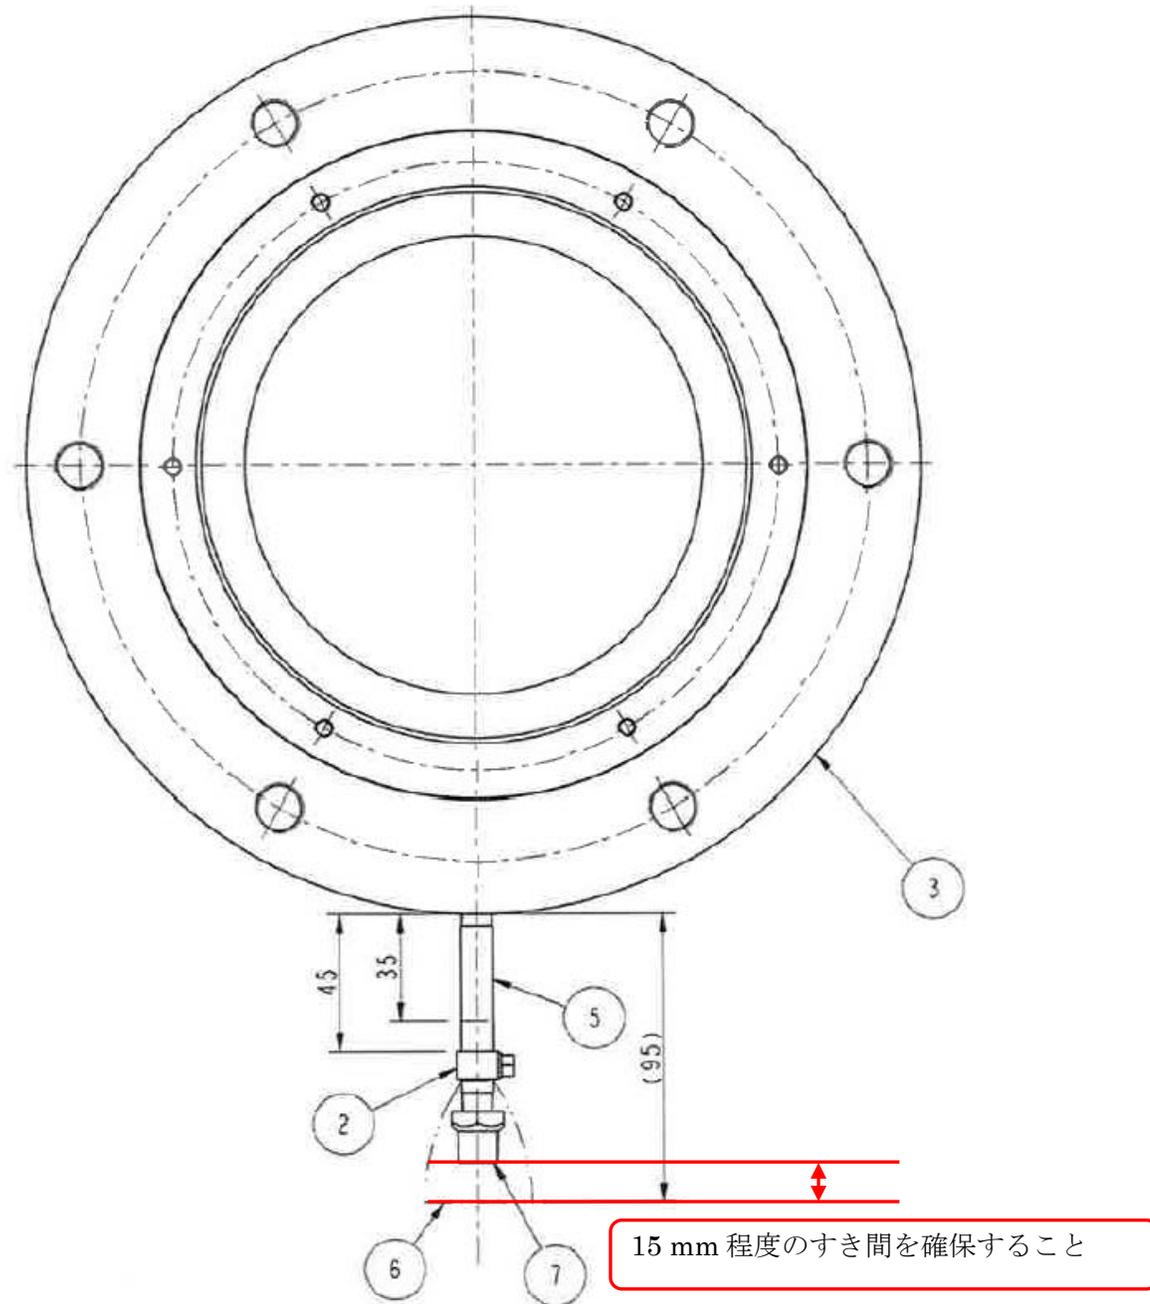
油受け袋組立図 (図 10)

部品名	部品番号	図	部品名	部品番号	図
⑤ パイプ	JAA377 AWH1

⑦ ナット	JAA72 AFD1

⑥ 袋	JAA437 ADC1

② クラ ンプ	JAA336 AEY1
